Vik kommune

# SANERINGSPLAN FOR VIK SENTRUM 2021 – 2024

**Dato: 08.12.2021**

**Versjon: 03**

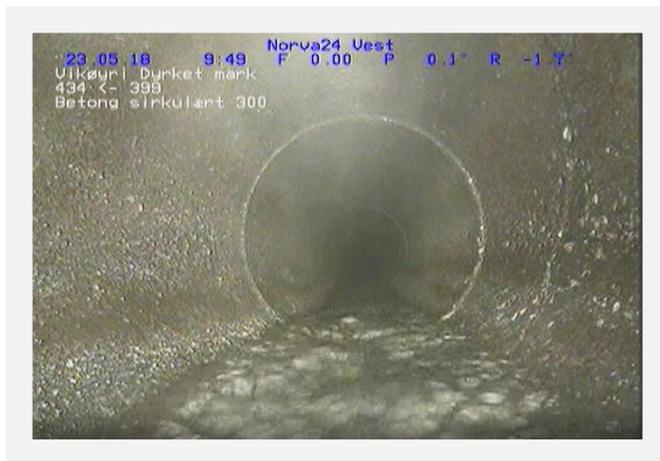
Figur 2 Bilde frå røyrinspeksjon utført av spillvassleidningar.

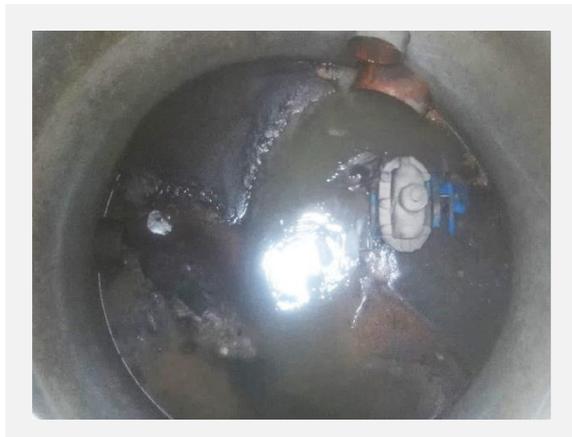
Om lag 50% av vasskummane i kommunen er felleskummar for vatn og avløp. I nedre del av forsyningsnettet som ligg mot fjorden står armatur og utstyr periodevis under vatn, noko som utgjer ein fare for innsug ved undertrykk på vassnett. Dette kan skje i situasjonar kor sløkkevatn blir henta ut, eller ved eit større leidningsbrot på forsyningsnett, og utgjer ein helseisiko. Det er òg ein del slam og sand i kummane, og i tillegg til korrosjon på utstyr er tilkomst til ventilar og anna utstyr i periodar avgrensa.

Figur 3 Venstre: Felleskum utanføre Fjordsylv.

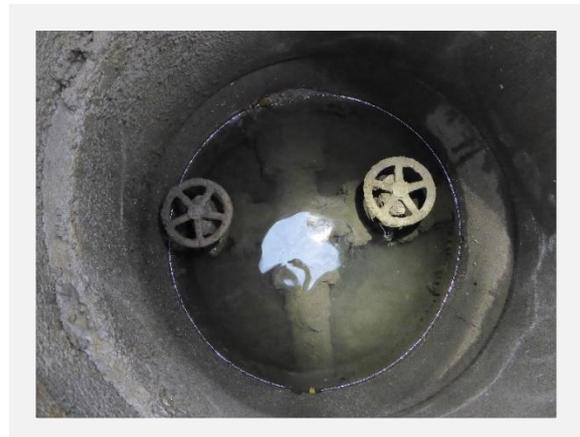
Høgre: Vasskum ved Vikja bru med høgt vassnivå.

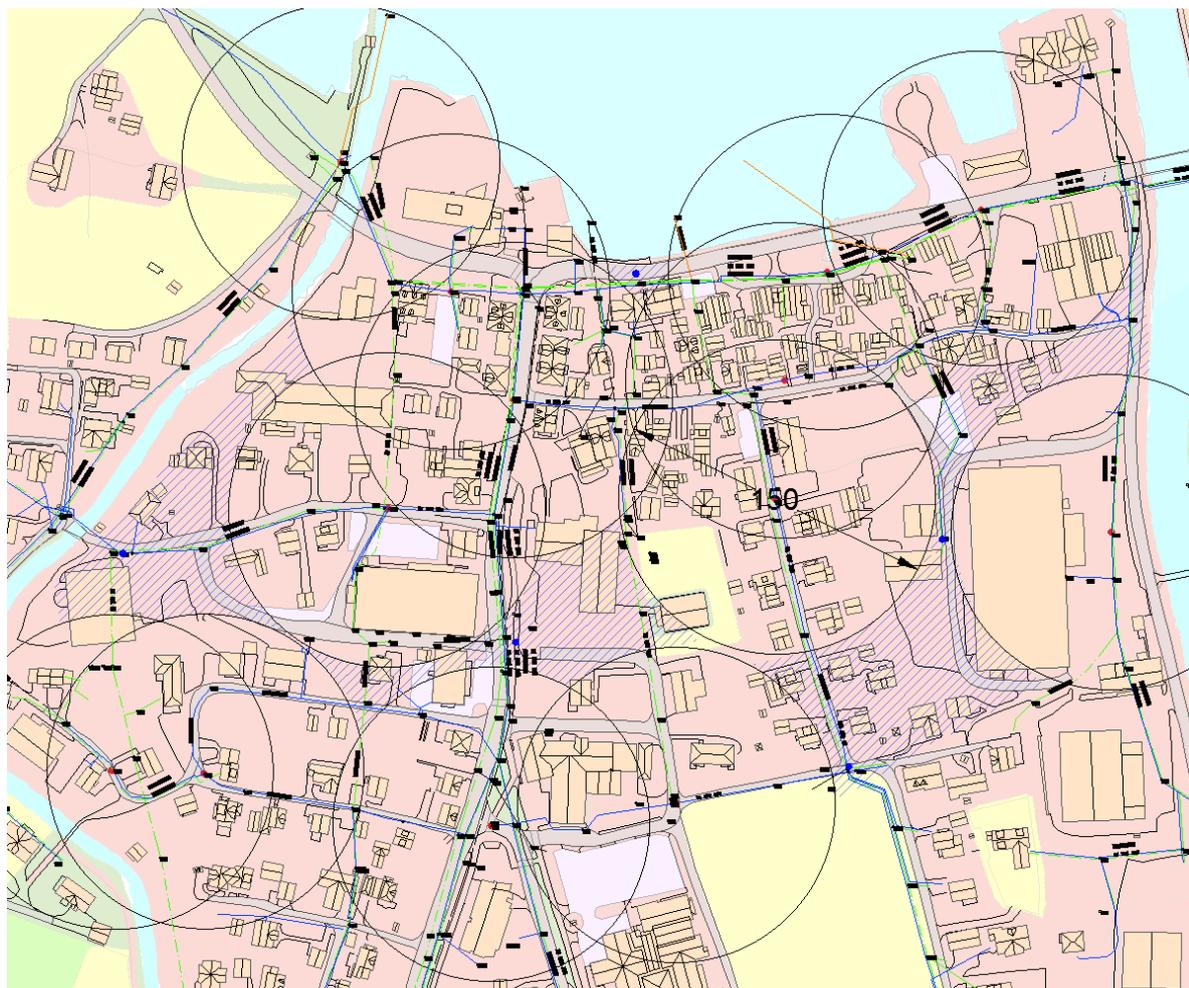
På Vikøyri er det funne 13-14 brannuttak, alle i kum/ingen hydrantar. Sjå oversikt i Figur 4. Uttaka dekker i heilheit behovet ganske bra, med nokre få unntak:

- Ofte er uttaka kanskje litt for nær potensielle brannobjekt
- Nokre uttak ligg i kummar med dårleg utstyr og gjerne heilt eller delvis dekkja av overvatn
- Det finst tre konkrete stader som bør få brannuttak; hotellet, heilt sør i «Tomtebu» og mellom kaien og kanalen.

Figur 4 Oversikt over eksisterende brannvassuttak og dekningsområde. Blå skravering markerer kor det ikkje er tilstrekkelig dekning.

Det er ønska at brannuttak, så godt som råd, skal basere seg på hydrantar. Dette bør tilretteleggast for i sanerte trasear. Planlegging av sanering må gjerast med omsyn til behov for uttak og kapasitet i høve brann.

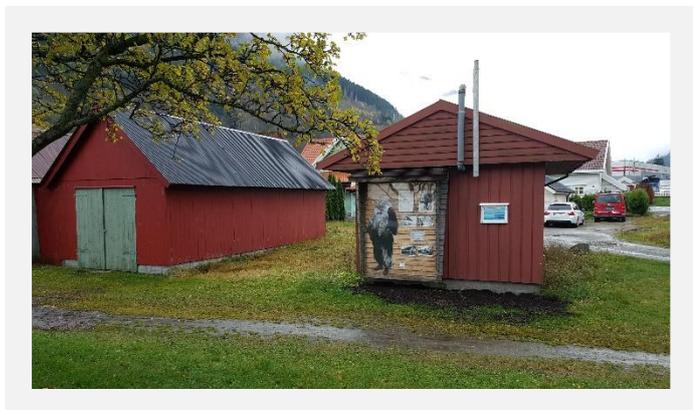
Alt avlaup mellom Hopra og Vikja blir pumpa til utsleppet på Vetleøyri via pumpestasjon (PS) Kanalen. Det er allereie planlagd sanering av PS Kanalen, med nytt overbygg og ny utsleppsleidning her. Vest for Hopra er PS Hopra. Denne har som funksjon å overføre spillvatn frå heile vestre side til PS Kanalen. PS Hopra er i dag ikkje satt i bruk, og alt avlaupet frå vestre side av Hopra går til utslepp via overløpet. Utsleppsleidningen frå overløpet ligg i dag svært grunt. Utsleppet var opphavelag lagt til ein større djupne, men leidningen har tatt skade som følgje av sedimenttransport og utrasing av sedimenter frå elva. Det er ikkje tal på kor ofte dette er i bruk.

Figur 5 Pumpestasjon Kanalen, til høgre i bilete.

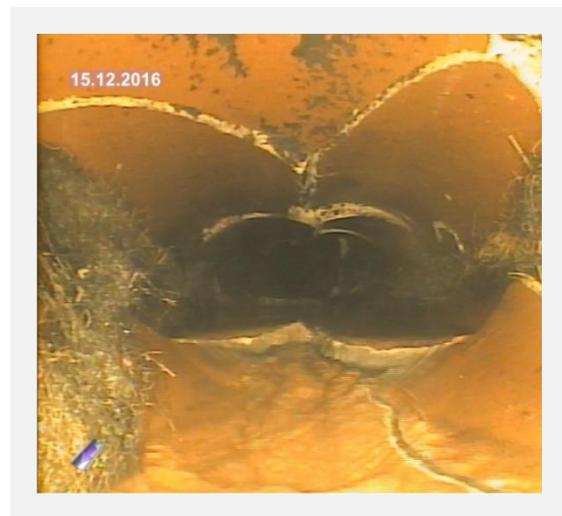
Den vestre spillvassleidning i Sentrumsgata viser svært dårleg stand. Det er fleire strekk med røter som reduserer tverrsnittet og som kan føre til oppstuving. Leidninga nest nedst i traseen er kollapsa røyr. Dette kan føre til utvasking av grunn og dermed meir sediment i leidningsnett nedstraums, samt utlekking og ureining av grunnen. Det er også fleire sprekkar, korrosjon og hol gjennom heile traseen. Sidan dette er nedre del av leidningsnett med fleire abonnentar tilknytt er denne traseen av stor viktighet. Nedste del av leidningen er i grei stand, og det er òg her det er stikkleidningar. Røter og steinar kan fjernast med driftstiltak, men fleire alvorlege feil gjer at traseen burde sanerast snarast.

Figur 6 Bilde frå røyrinspeksjon på vestre spillvassleidning. Viser røyrkollaps utanføre Coop.

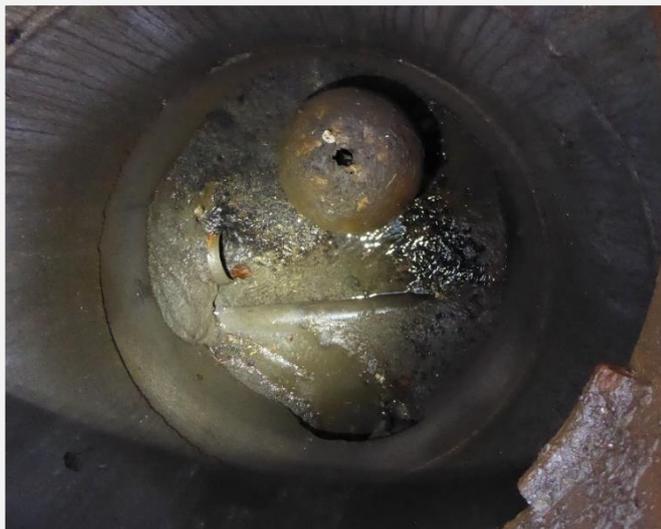
Som nemnd, er det mange felleskummar for vatn og avlaup. Kommunen har starta på arbeidet med å separere felleskummar, men det står igjen ein del arbeid. Det er estimert at det i dag er om lag 200 felleskummar i kommunesenteret Vik. Med målsetning om å ikkje ha nokre felleskummar innan 2040, vil det vera behov for å sanere 10 kummar i året.

Figur 7 Felleskum for spillvatn og drikkevatt i Rv 13 ved bensinstasjonen . Her er synleg brannventil og mykje sedimenter i botn.
