| <b>Verdisetting</b> | <input type="checkbox"/> Kulturminne<br><input checked="" type="checkbox"/> Kulturmiljø | Kap. 4.4<br>Nr. 401 | <b>Vik kyrkje og kyrkjegard</b> |

Skjema: Vik kommune 2018, basert på Riksantikvaren sin feltrettleiar "Verdisetting og verdivektning av kulturminner"

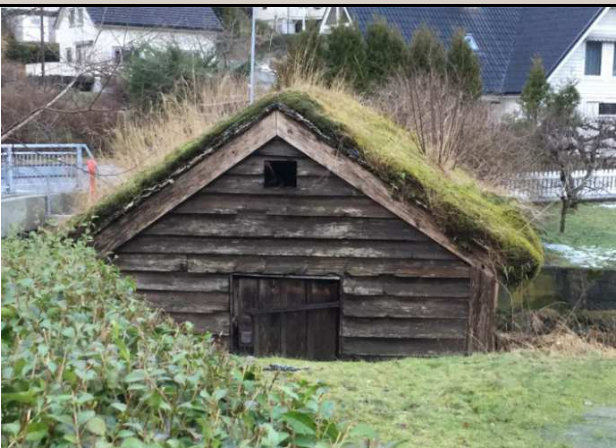
| Fakta om kulturminnet | | |
|---|---|---|
| <b>Tilstand:</b> Ingen større synlege ytre skader. Noko fuktskader på kledning og vindskier. | | |

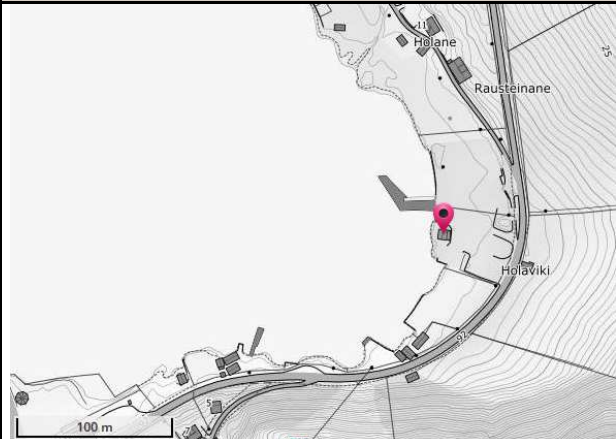
| Fakta om kulturminnet | | |
|---|---|---|
| <b>Tilstand:</b> Smia viser ikkje større ytre skade. I dag er alle ytterveggar og tak kledd med målte stålplater. | | |

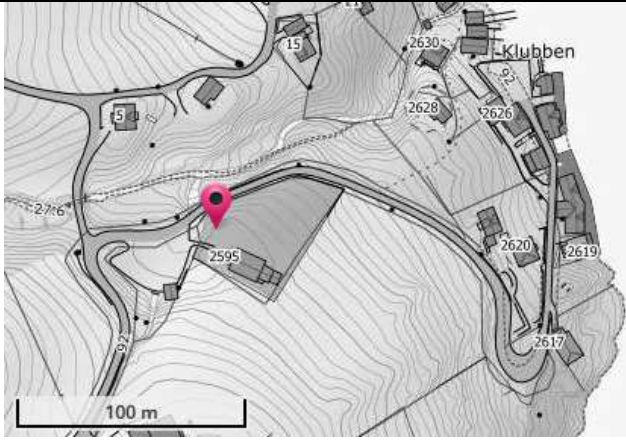
| Fakta om kulturminnet | | | |
|---|---|---|--|
| Tilstand: Steinen er delt i to (transportskade) | | | |

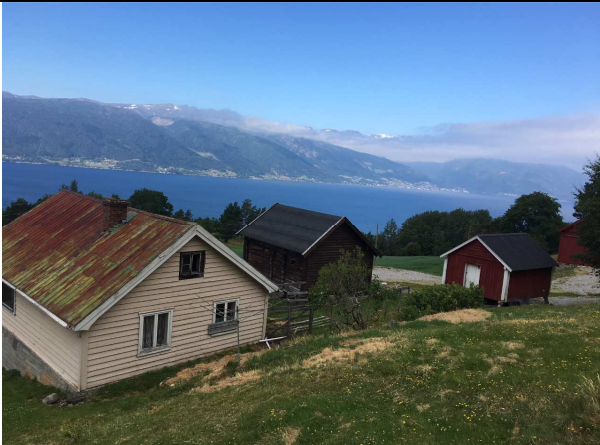
| Fakta om kulturminnet | | | |
|---|---|---|--|
| <b>Tilstand:</b> Bygningane ser ut til å vere i tilfredsstillande tilstand, berre halvlemstova treng istandsetjing pga lekkasje i taket. | | | |

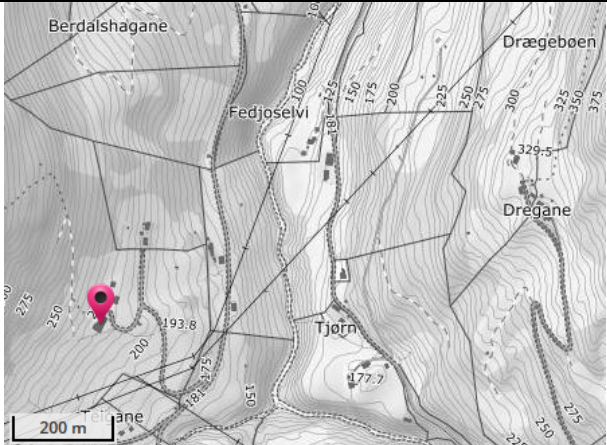
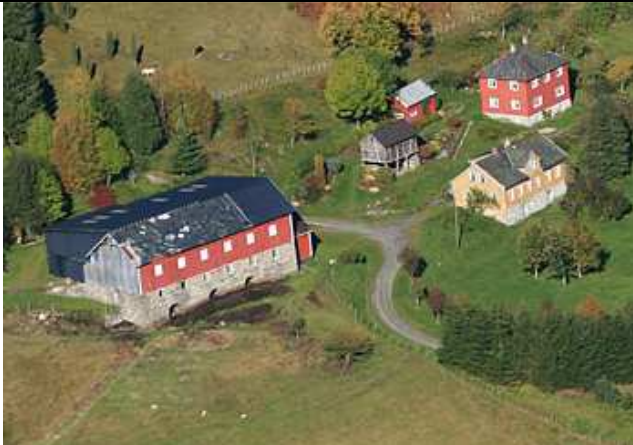
| Fakta om kulturminnet | | |
|---|---|---|
| <b>Kort skildring:</b> Driftsbygning med open kjellar (gjødsekkjellar) på om lag 450 m <sup>2</sup> , natursteinmur med bindemiddel (fuga) og 3 mura kvelvingar. Grind- eller stavkonstruksjon. Kledd med vertikal trepanel (låvepanel). Saltak med bylgjeblekk. | | |
| Tilstand: ikkje synlege større ytre skader | | |

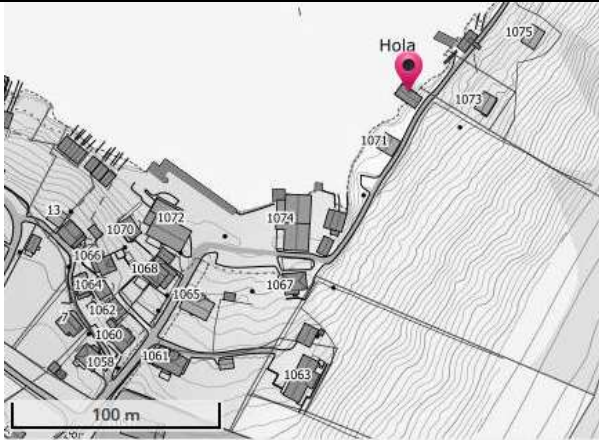
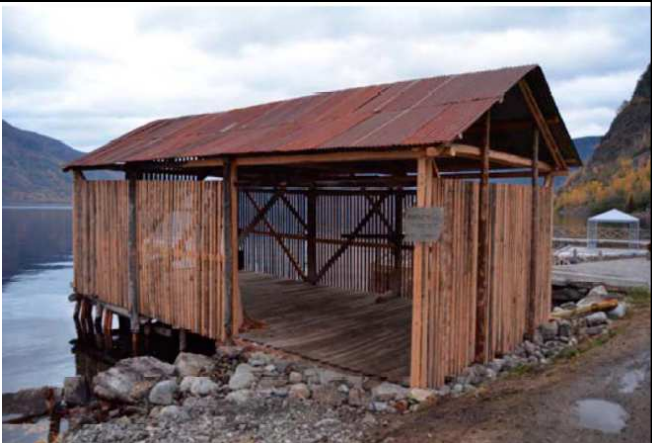
| Fakta om kulturminnet | | | |
|---|--|---|--|
| <b>Kort skildring:</b> Notanaustet på ca. 6 x 11 meter blei bygd av Bøthun notalag. Naustet står på pålar og kjer frå flomålet og ut i marbakken. Det er bygd i bindingsverk. Kledning består av furu, borda har mellomrom på 5-10 cm. Saltak med bylgjeblekk. | | | |
| <b>Tilstand:</b> Notanaustet var nyrestaurert i 2016. I samband med restaureringa blei rotne delar av konstruksjonen (pålar, golvbord og bærande konstruksjon) skifta ut. Kledning er skifta og taket blei 4 plater byta mot anna brukt bylgjeblekk. Fundamentet blei ordna. | | | |

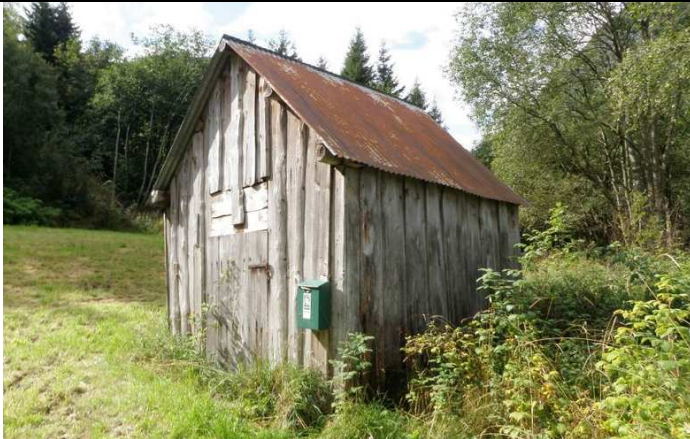
| Fakta om kulturminnet | | | |
|---|---|---|--|
| <b>Kort skildring:</b> Hermundskverni blei i 1906 teken av elvi saman med to andre kvernar. Det var truleg den udelte Bjørnetungarden som eigde kverni. I seinare tid bygde Hermundgarden, Bøtun og Teigen kverni opp på nytt. Kverni i Tråene er ein av dei tre kvernane som no står att. Denne kverni er ikkje tømra, men sett opp av reisverk. No har kverni også bølgeblekktak. Kverni står på kanten av ein liten teig nede i Tråene. | | | |
| <b>Anna:</b> Her er endepunktet for folkestigen som går langs elva frå bana. Ved døra har helselaget hengt opp ein kasse der trimmarane kan skrive namnet sitt. Kverna har ståande panel og bølgeblekktak. | | | |
